## 鋪面材料(遊戲場)衝擊吸收性能檢驗報告

報告編號：IB-22-00200

工程名稱：111年度校園兒童遊戲場修繕汰換改善工程

受檢單位/地址/電話：臺北市士林區士林國民小學/臺北市士林區大東路165號/02-28812231

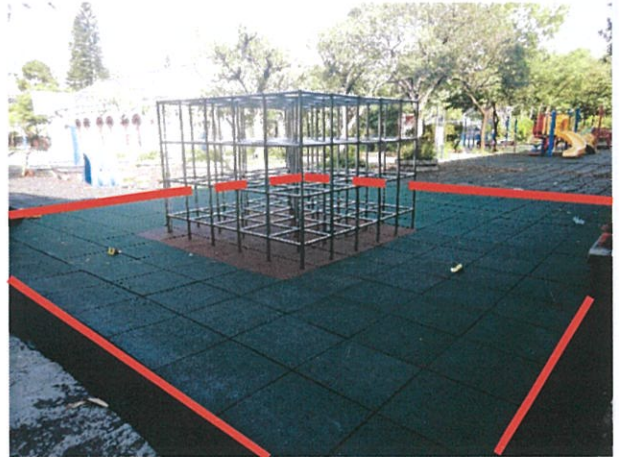
遊戲場全景(西棟北前照片 10)  
(遊具使用區於框選範圍內)

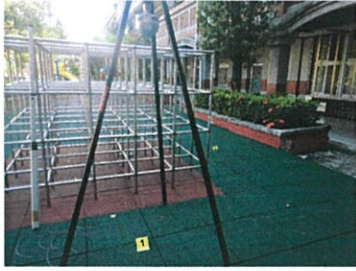
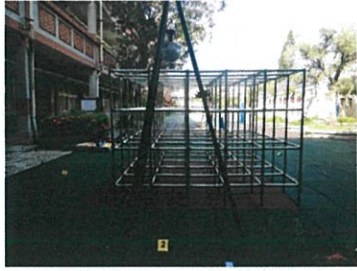
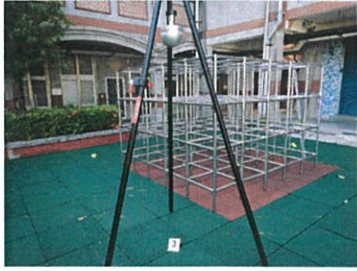
試驗位置	1			2			3		
試驗位置照片

次數	1	2	3	1	2	3	1	2	3
鋪面溫度(°C)	51.9	-	51.1	44.7	-	45.1	46.1	-	49.2
g-max(g)	88	90	90	98	101	100	89	96	97
HIC	451	464	438	509	526	521	421	478	483
g-max(g)/HIC 第2、3次平均值	90/451 (應不超過 200/1000)			101/524 (應不超過 200/1000)			97/481 (應不超過 200/1000)		
參考落下高度(cm)	155			155			155		
實際落下高度(cm)	155	155	155	155	155	155	155	155	155
試驗結果	■符合 □不符合			■符合 □不符合			■符合 □不符合

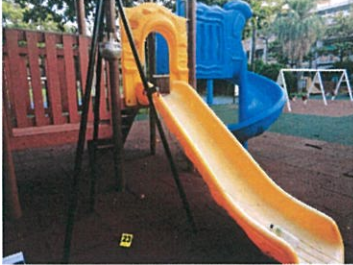
試驗位置	23		
試驗位置照片

次數	1	2	3
鋪面溫度(°C)	37.2	-	39.8
g-max(g)	96	99	97
HIC	475	505	483
g-max(g)/HIC 第2、3次平均值	98/494 (應不超過 200/1000)		
參考落下高度(cm)	150		
實際落下高度(cm)	150	150	150
試驗結果	<input checked="" type="checkbox"/> 符合 <input type="checkbox"/> 不符合
